Trabajos necesarios a realizar en el
Buque ORTUBE
Propiedad del Ayuntamiento de Bermeo

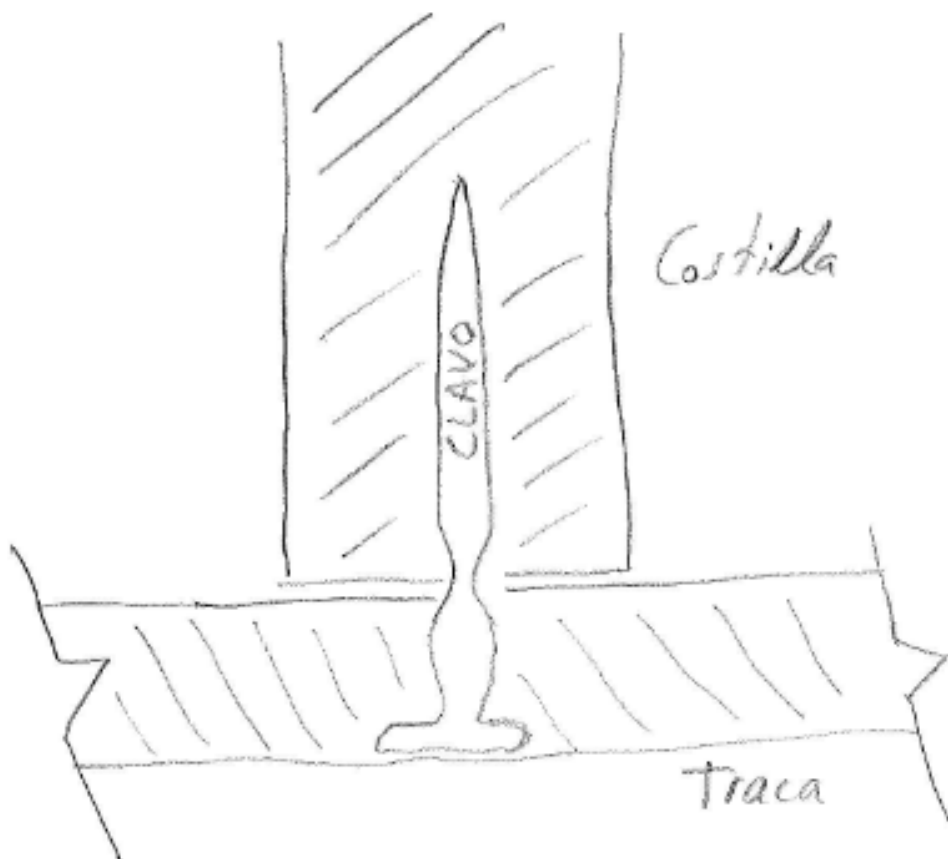
Se observan dos ataques, uno en la banda de babor a la altura del guardacalor debida probablemente a una zona con albura en la madera y otro en la zona de estribor, en la popa, que ya fue recuperada en su día con madera de abeto Douglas y ha vuelto a fallar. En ambas zonas habrá que sustituir una traca y probablemente tratar con fungicida. Si no se encuentra Okola se podrá reparar con Iroko o Elondo. Al no haberse repuesto los ánodos de zinc la clavazón de las tracas hay que revisarla para verificar su estado.

Se prevé que en la zona de proa y sobre todo popa estén oxidados los cuellos de los clavos (punto de clavo entre la tablazón y la cuaderna).

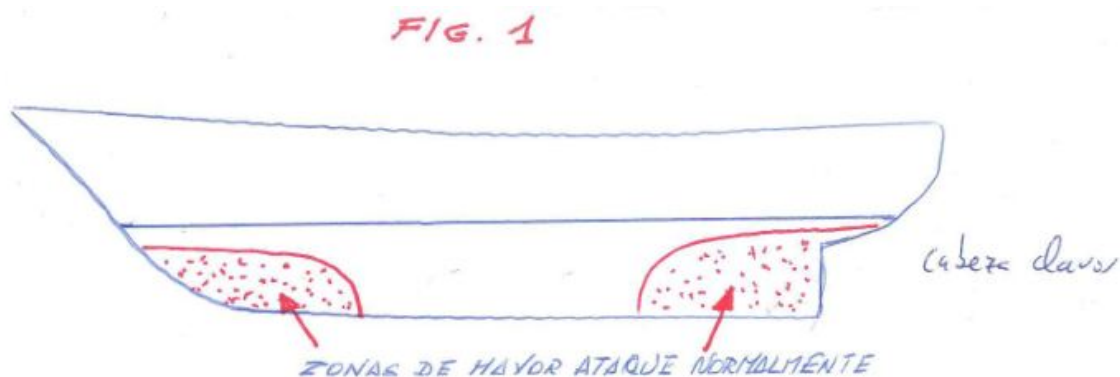
La falta de amarre entre traca y cuaderna está actualmente compensada por la compactación entre tracas pero hay que restituirlo a su situación de origen.

- A. Lijado de las tracas en su totalidad con lijadora orbital. Se pueden utilizar discos de 180 mm., si trabaja personal profesional y discos de 115 mm. con personal voluntario pero avezado.
- B. Realización de cata para analizar la situación de los clavos.
- C. Reclavado en los puntos y zonas donde se observe que los clavos están oxidados
- D. Espichar las cabezas de los clavos mal clavados.
- E. Recibir con cemento cola todas las cabezas y limpiar posteriormente el cemento sobrante.
- F. A continuación se soldarán los ánodos de sacrificio en la "U" de quilla y en el timón.
- G. Finalmente se pintará toda la obra viva con dos manos de black barniz y patente de matiz dura.

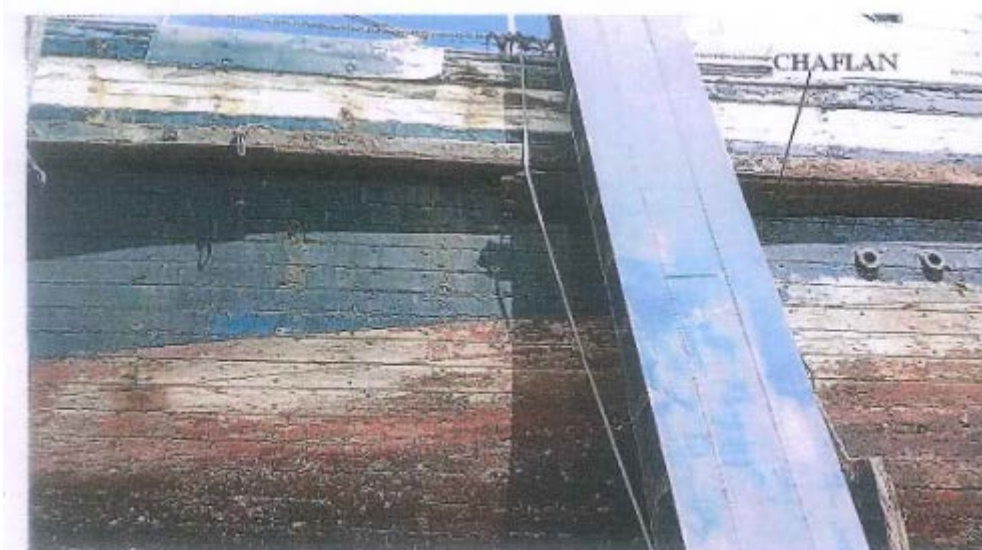
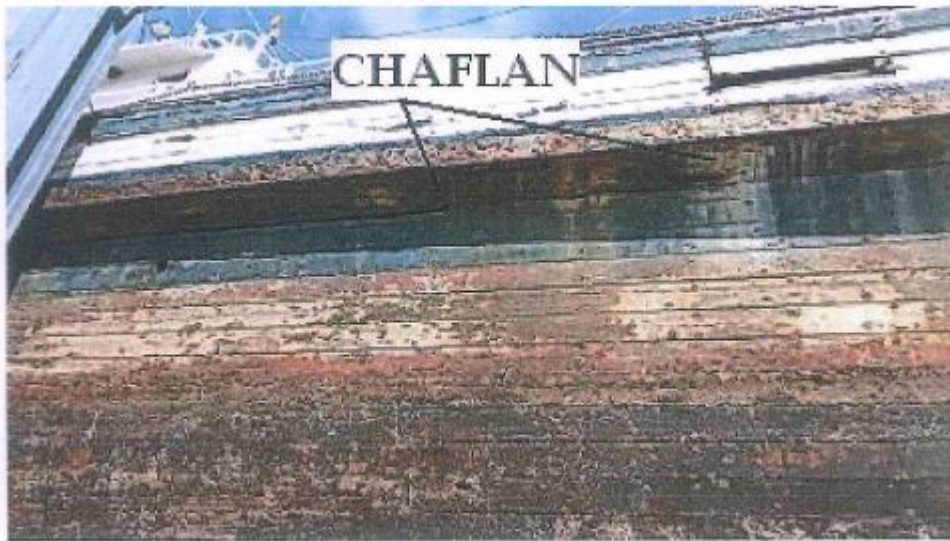
El barco dispone de una chaflán bajo el contracarel en ambas bandas que vale para evitar salpicaduras y chapoteos cuando el barco se balancea. Esto ocurriría durante la pesca con ola de través.

Como va colocado contra las tracas se convierte en una zona de podredumbre tanto para el contracarel como para la tablazón.

Es necesario retirarlo y sanear toda la zona.

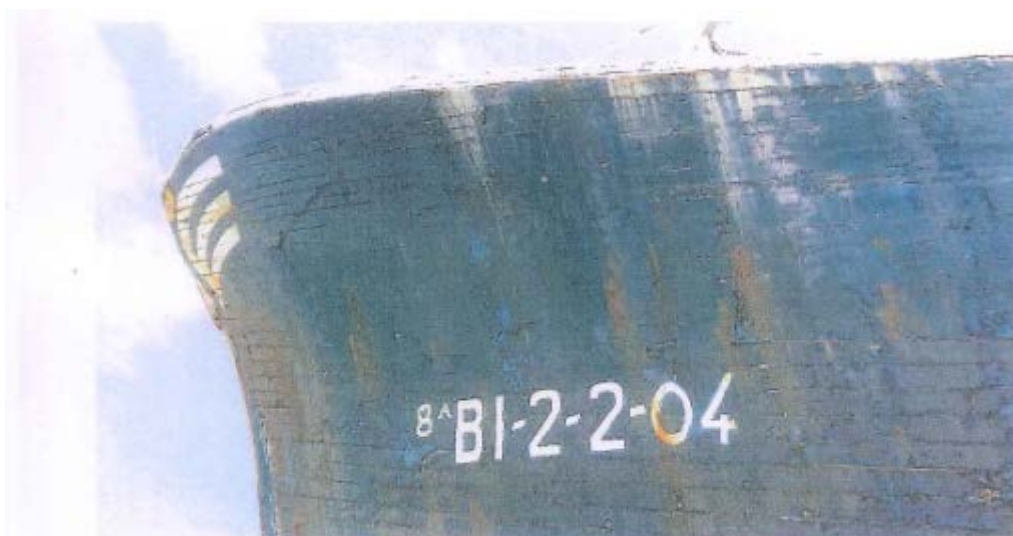
Los clavos que supuran óxido procedente de las cabezas será necesario embutirlos un mínimo de 1 cm para a continuación espichar sobre todo en proa y popa es necesario

Reclavar como mínimo un clavo intermedio por traca y costilla.

Realizar catas de clavos en zonas aparentemente sanas.

Sellar todos los clavos bien con cemento cola, o bien con masilla de cristalero replicando lo que originalmente se hizo en su día.
